## CARRINHO MANUAL PARA INSPEÇÃO ULTRASSÔNICA DO TRILHO

### Modelo FILUS X17 DW

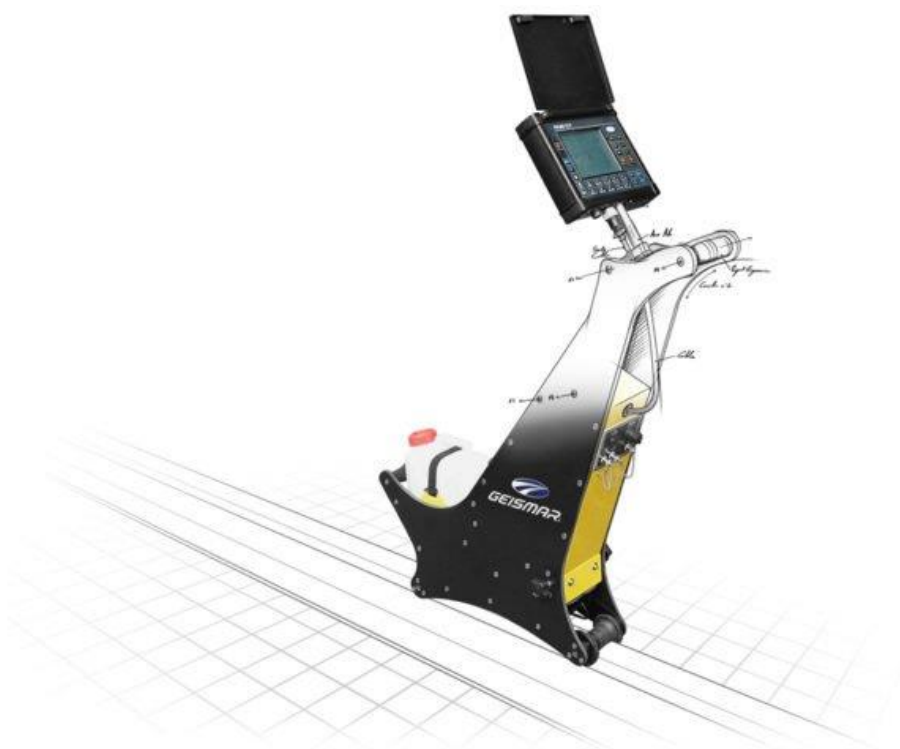
Sondas transversais permitem a detecção de defeitos longitudinais verticais no boleto do trilho.

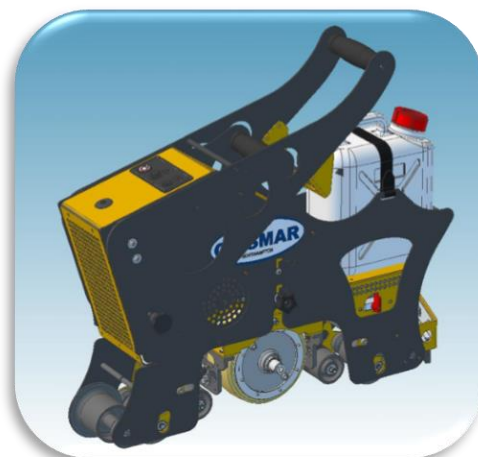
- O **computador e a parte eletrônica**, incluindo:
  - A “**parte eletrônica do sistema ultrassônico**” composta dos seguintes componentes:
    - Um **monitor** montado sobre o suporte, incluindo:

- a - Uma tela LCD colorida para exibir os sinais ultrassom em modo A-scan, B-scan ou tipo esquemático para indicação do defeito;
      - b - Botões para exibir na tela:

- i) Modo A-scan ;
        - ii) Modo B-scan ;
        - iii) Modo manual;
        - iv) Ajuste da distância;
        - v) Ajuste automático para a mudança da altura do trilho;

- vi) Modo especial « inspeção dos furos de talhas de junção ».
      - c - Um conector multicanal vindo do sistema eletrônico das sondas;
      - d - Um conector USB para transferência dos dados

- e - Uma **caixa eletrônica** leve, portátil, resistente aos impactos que contém a parte eletrônica ultrassom que é montado dentro do chassi do FILUS X17.

- A fonte de alimentação contém uma **bateria Li-Ion recarregável embutida** (no chassi do carrinho) e um **carregador externo de bateria**.
